工学的に成り立たない部分の説明

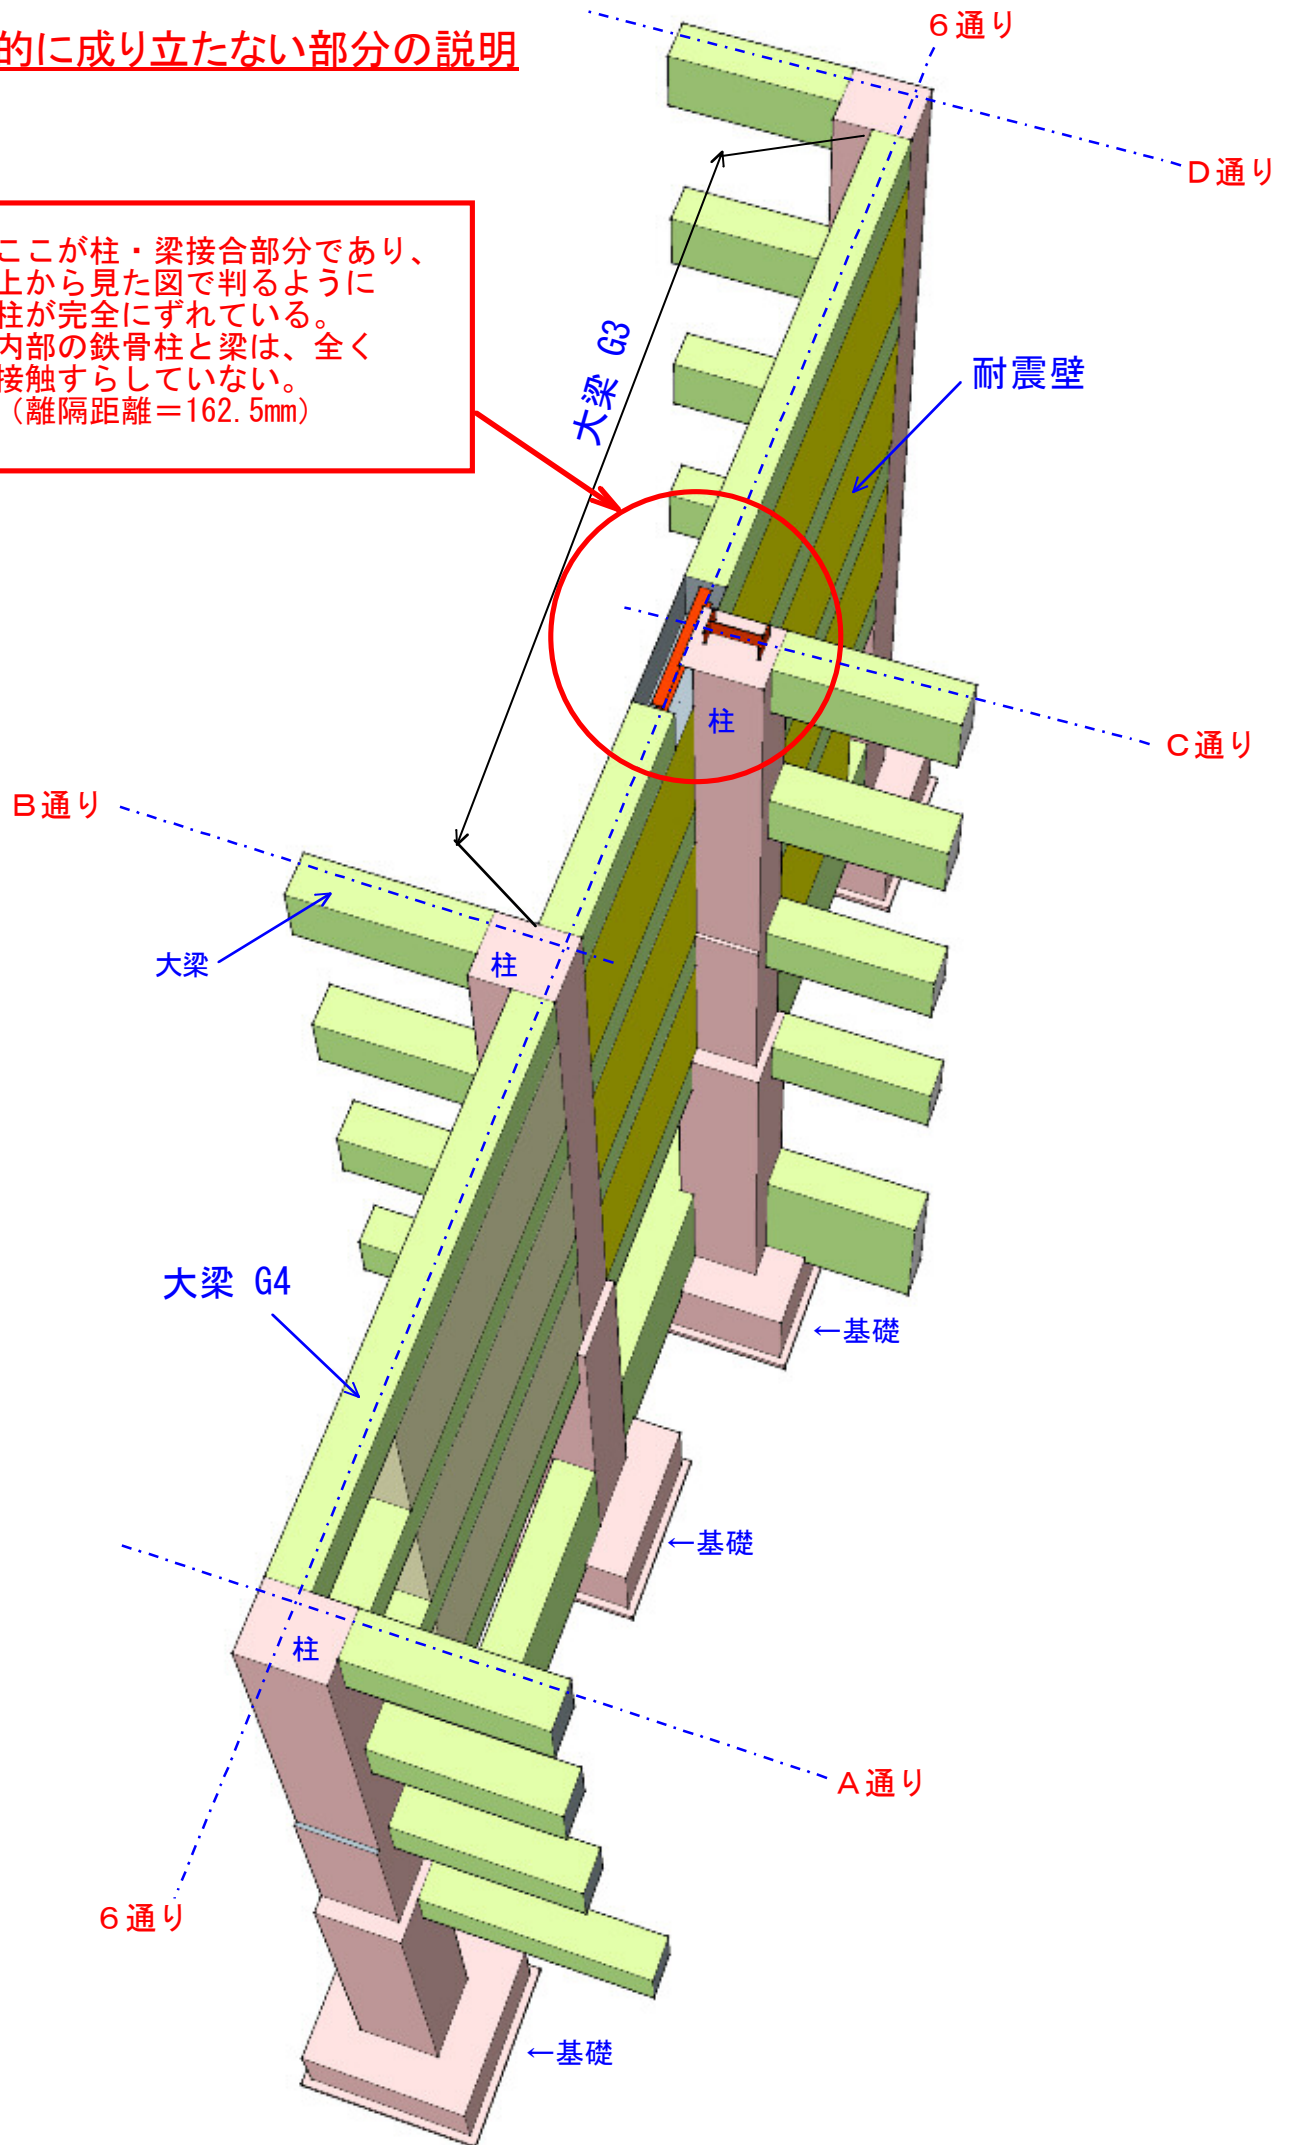
ここが柱・梁接合部分であり、
上から見た図で判るように
柱が完全にずれている。
内部の鉄骨柱と梁は、全く
接触すらしていない。
(離隔距離=162.5mm)
