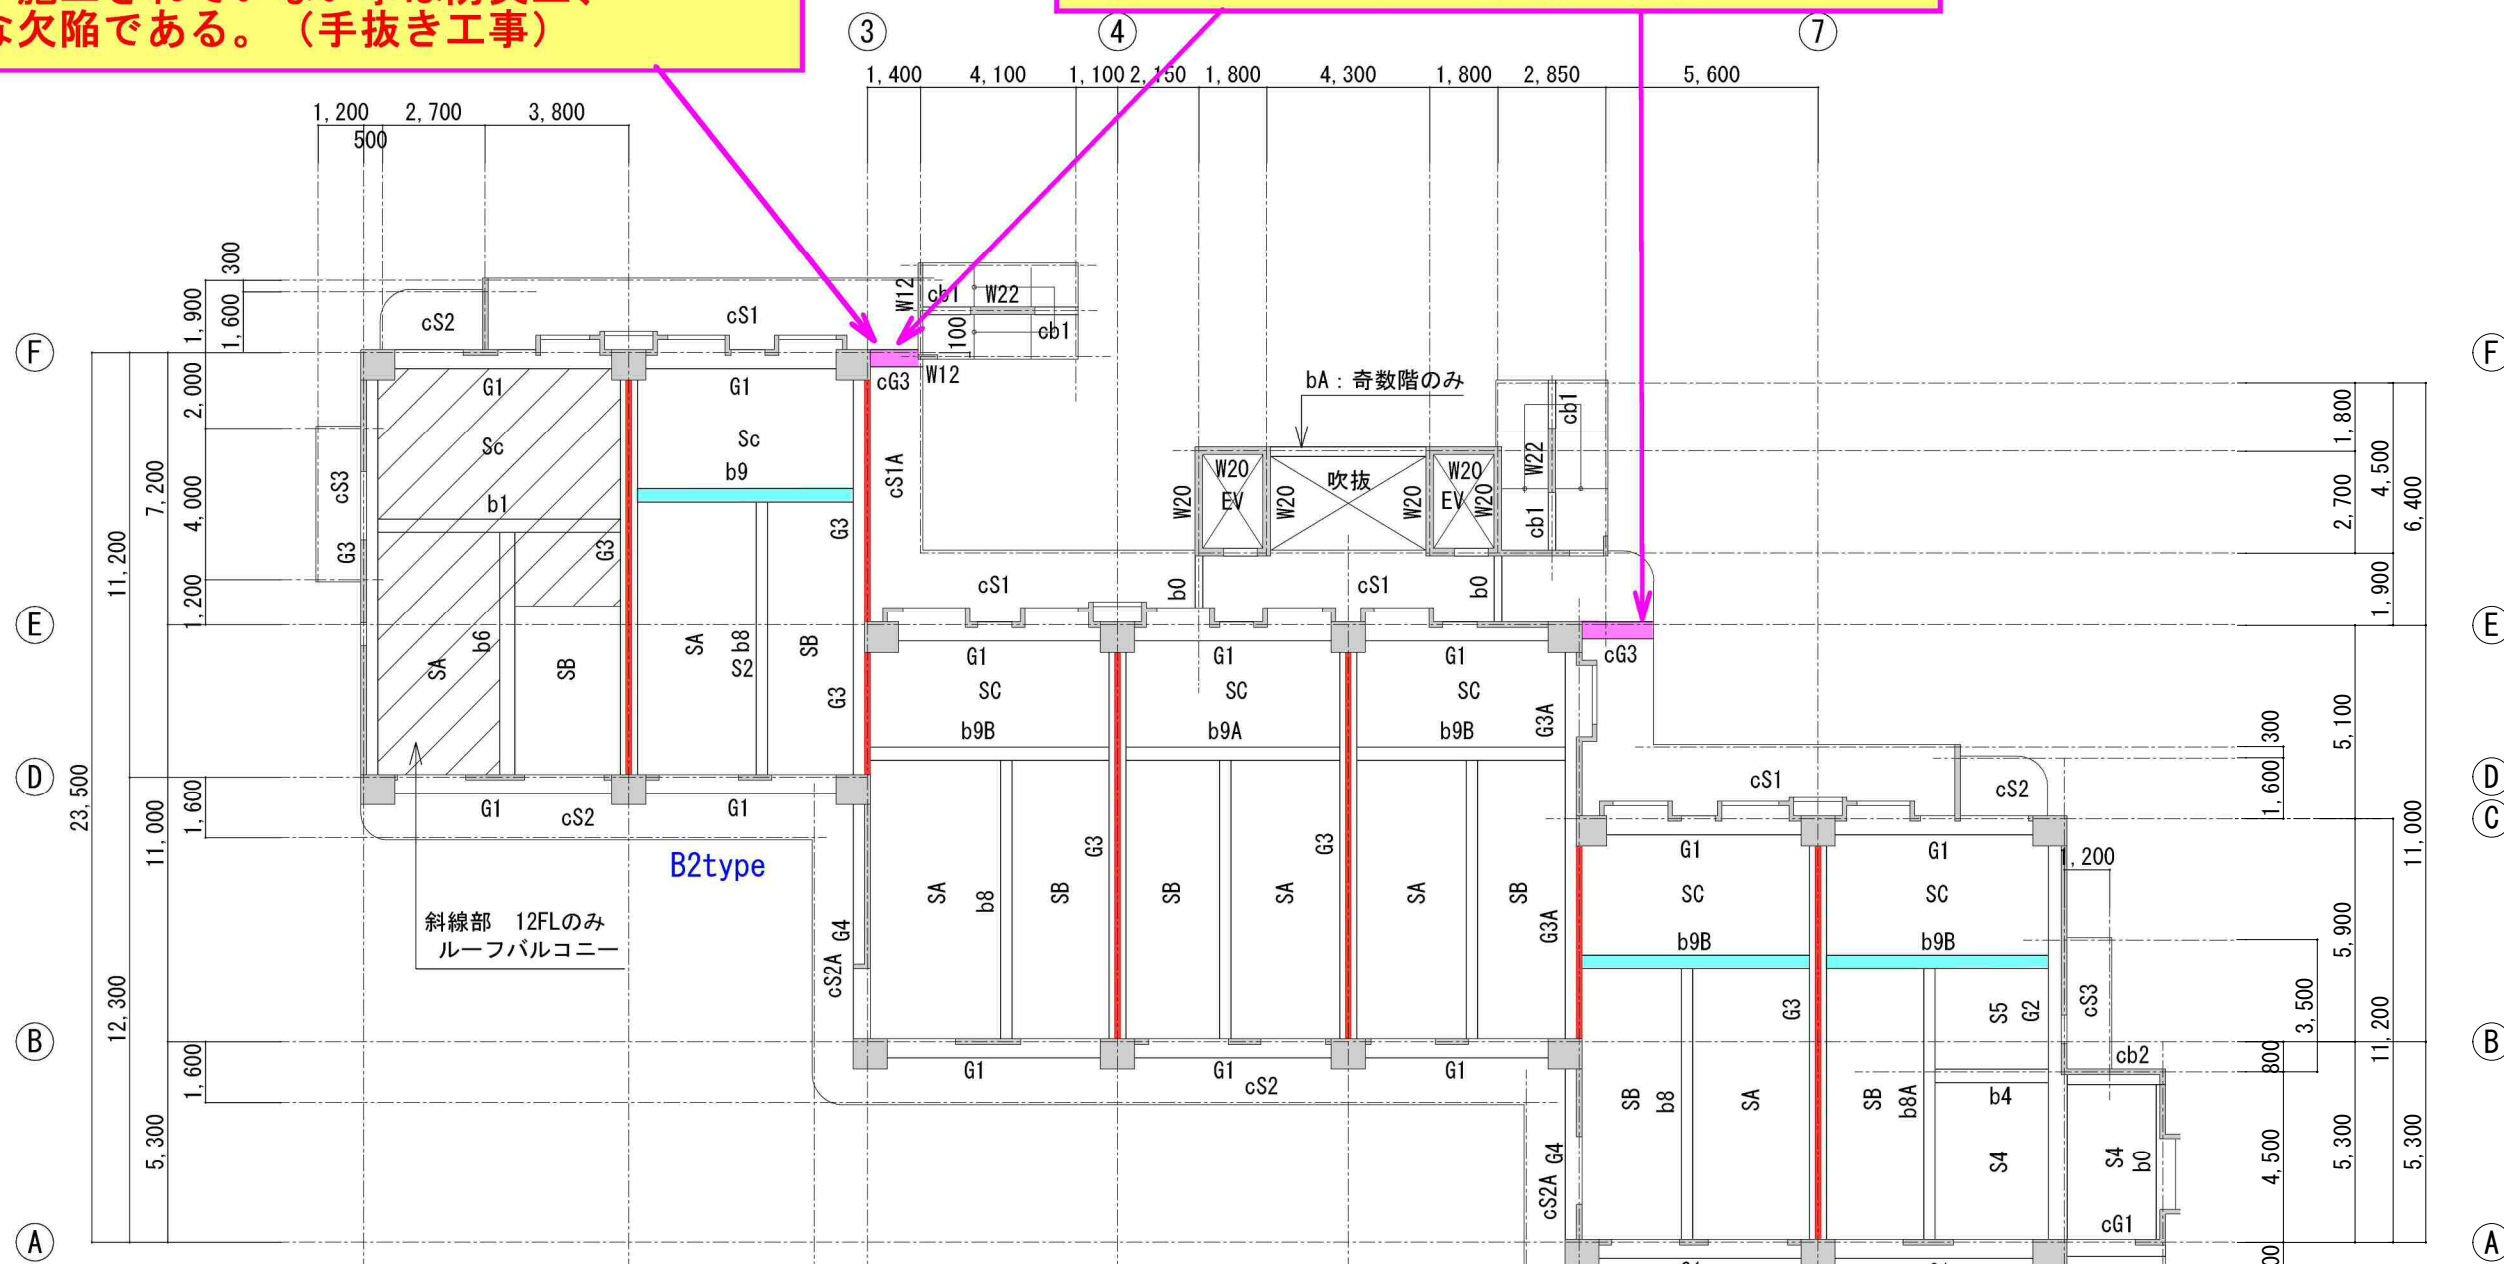
特に、外部避難階段と接続する梁の役割は重要。
この梁が施工されていない事は防災上、
致命的な欠陥である。(手抜き工事)

2箇所×15階=30本の(CG3:450x500)が
施工されていない(手抜き工事)

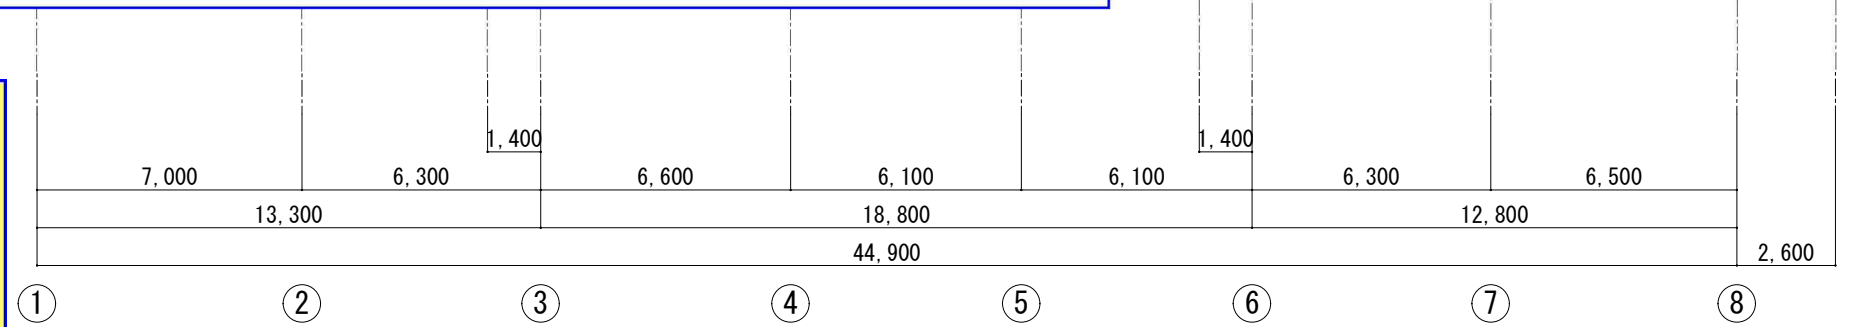
3~12階 梁伏図 1/200

幅350mmで設計されているにもかかわらず、300mmで施工され、50mmも断面不足している小梁(各階)

R層 2本
15層 2本
13~14層: 3本×2層 = 6本
3~12層: 3本×10層 = 30本
合計 40本
※合計40本の小梁(b9)が断面不足
