元・一級建築士からの警告（緊急提言）

平成28年7月4日

協同組合建築構造調査機構

久留米市の欠陥マンション(新生マンション花畑西)の耐震強度不足問題

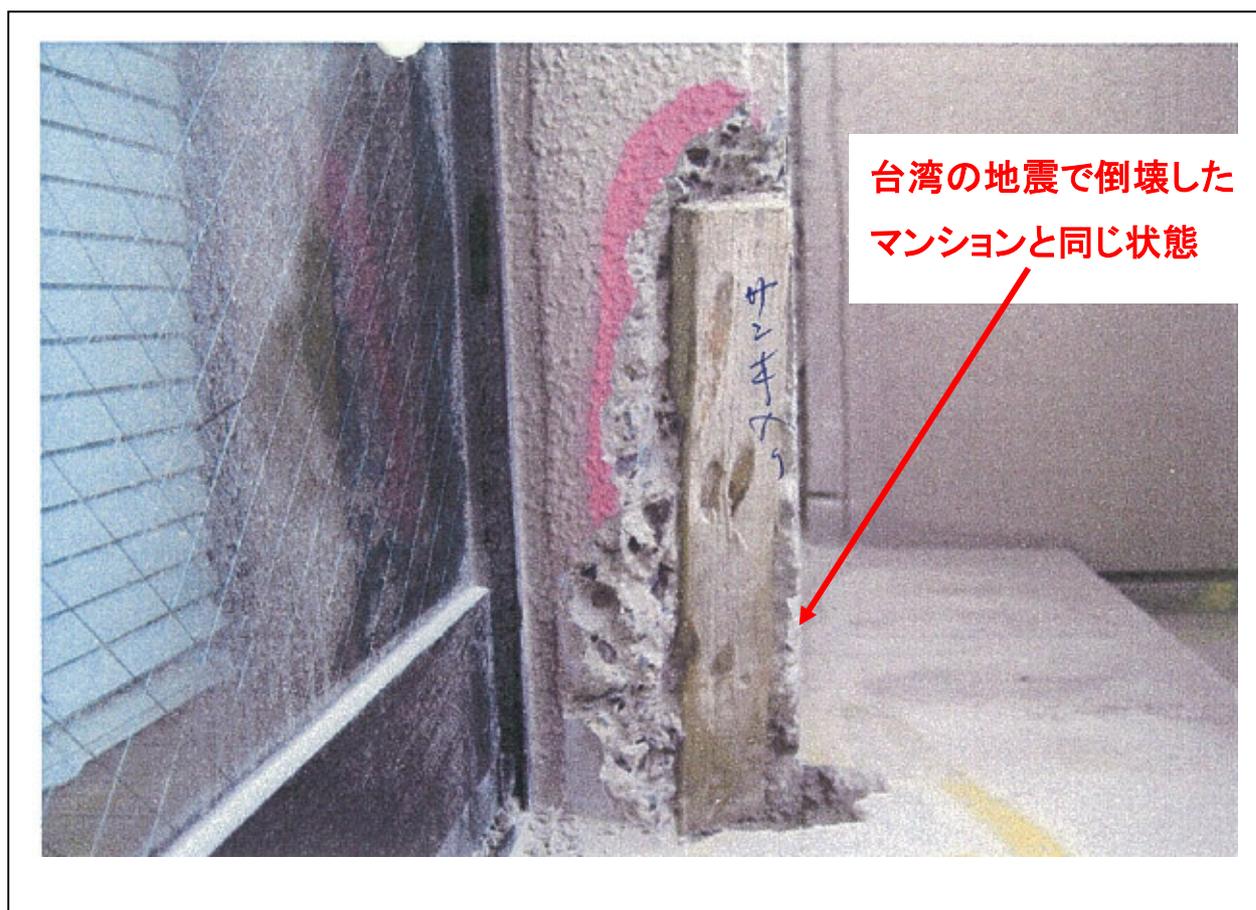
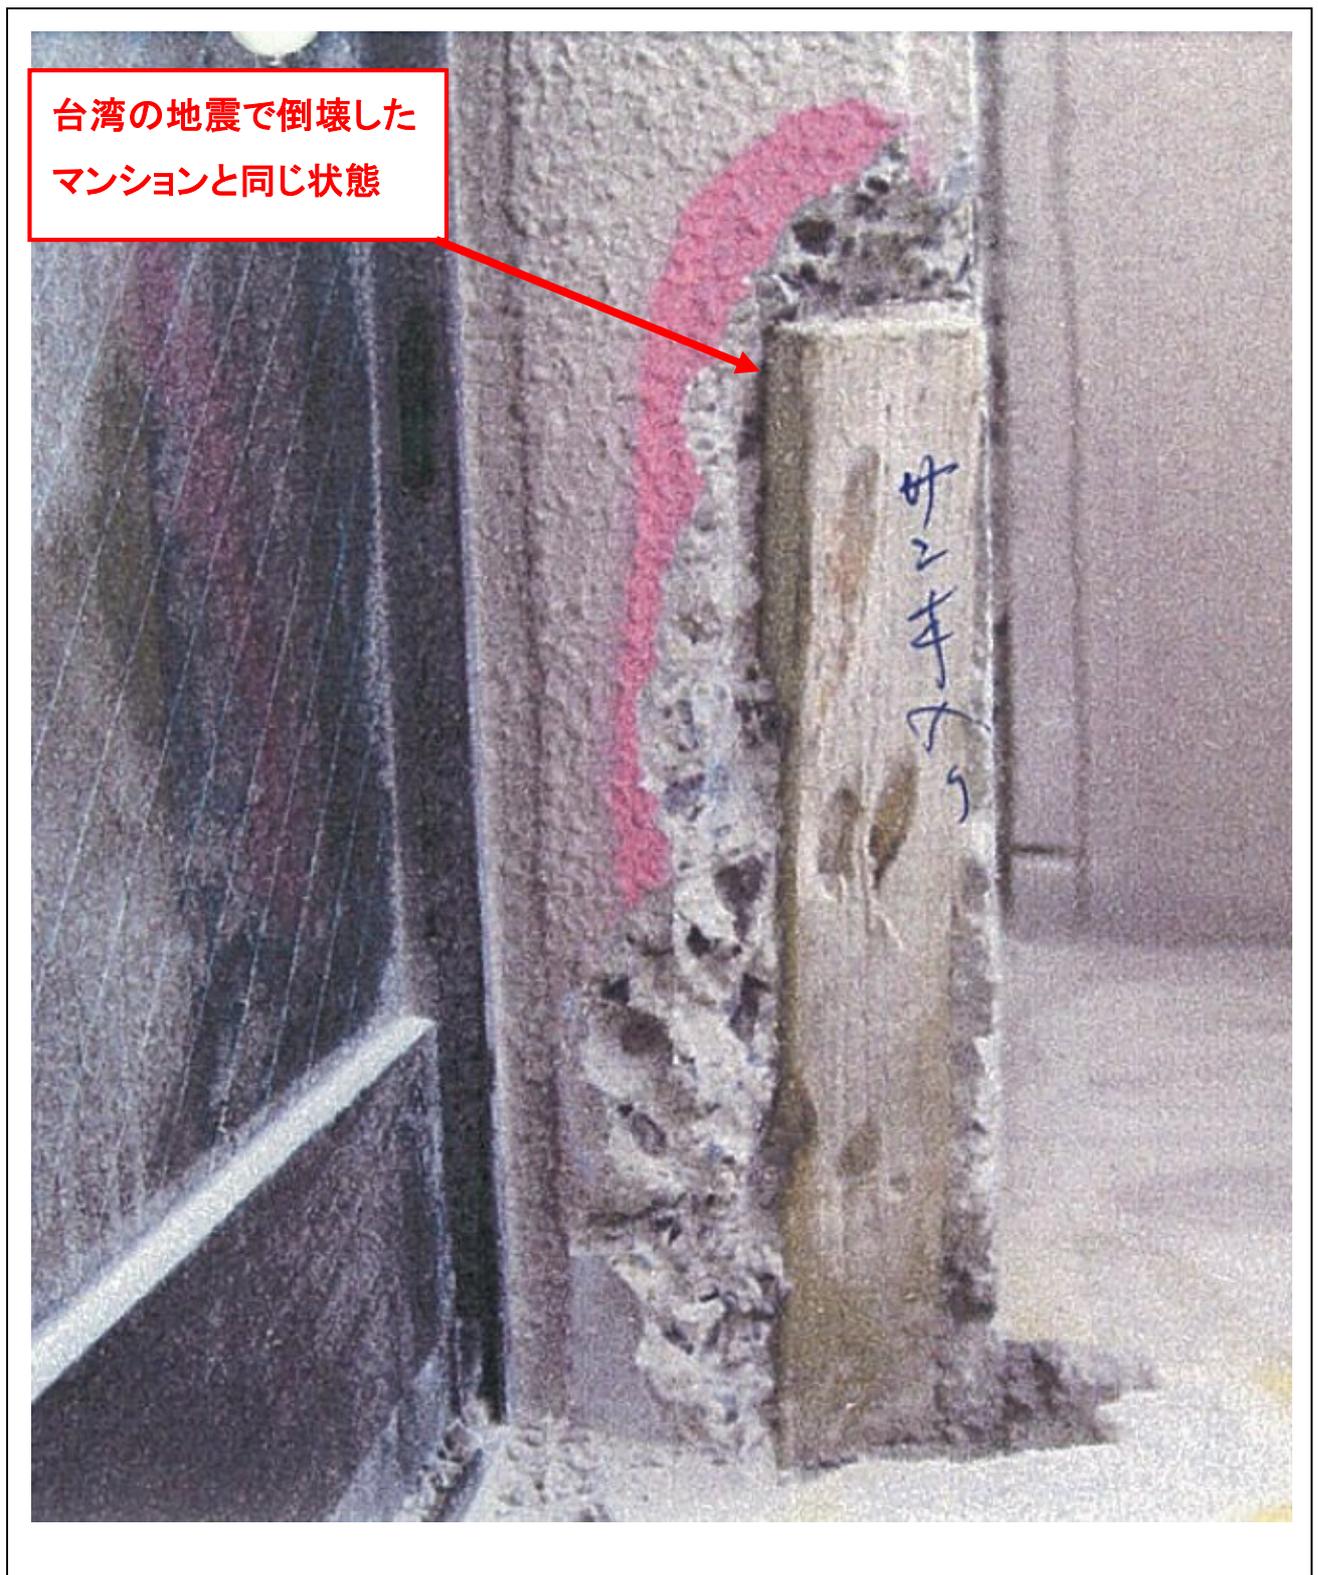
コンクリート内部の木片混入（新生マンション花畑西）

下記の写真は、「異物（木片）混入」の写真です。これは、台湾の地震で大問題となった「一斗缶の混入」と同様の悪質な手抜き工事です。

(前頁の一部を拡大)

コンクリートの内部への不純物の混入は、台湾のマンション倒壊の事例でも大問題になり、衝撃的な映像を見た本件マンションの原告住民たちからは、恐怖を訴える声が数多く挙がっている。コンクリート断面は図面通りの寸法で施工されてこそ性能を発揮できるのである。特に、圧縮力を受ける部分に不純物が混入していた場合、コンクリートの圧縮強度が大幅に損なわれるため、建物にとって、致命的な欠陥となってしまうのである。

一斗缶であれ木片であれ、コンクリートとの圧縮強度の差は、誰が考えても明らかである。調査で判明した箇所以外にも、木片などの不純物が混入されている可能性は否定できない。人間に例えれば、骨粗しょう症のような状態であると言える。被告鹿島建設は、この致命的欠陥を知っていたが故に、「極めてずさん」と、断定しているのである。

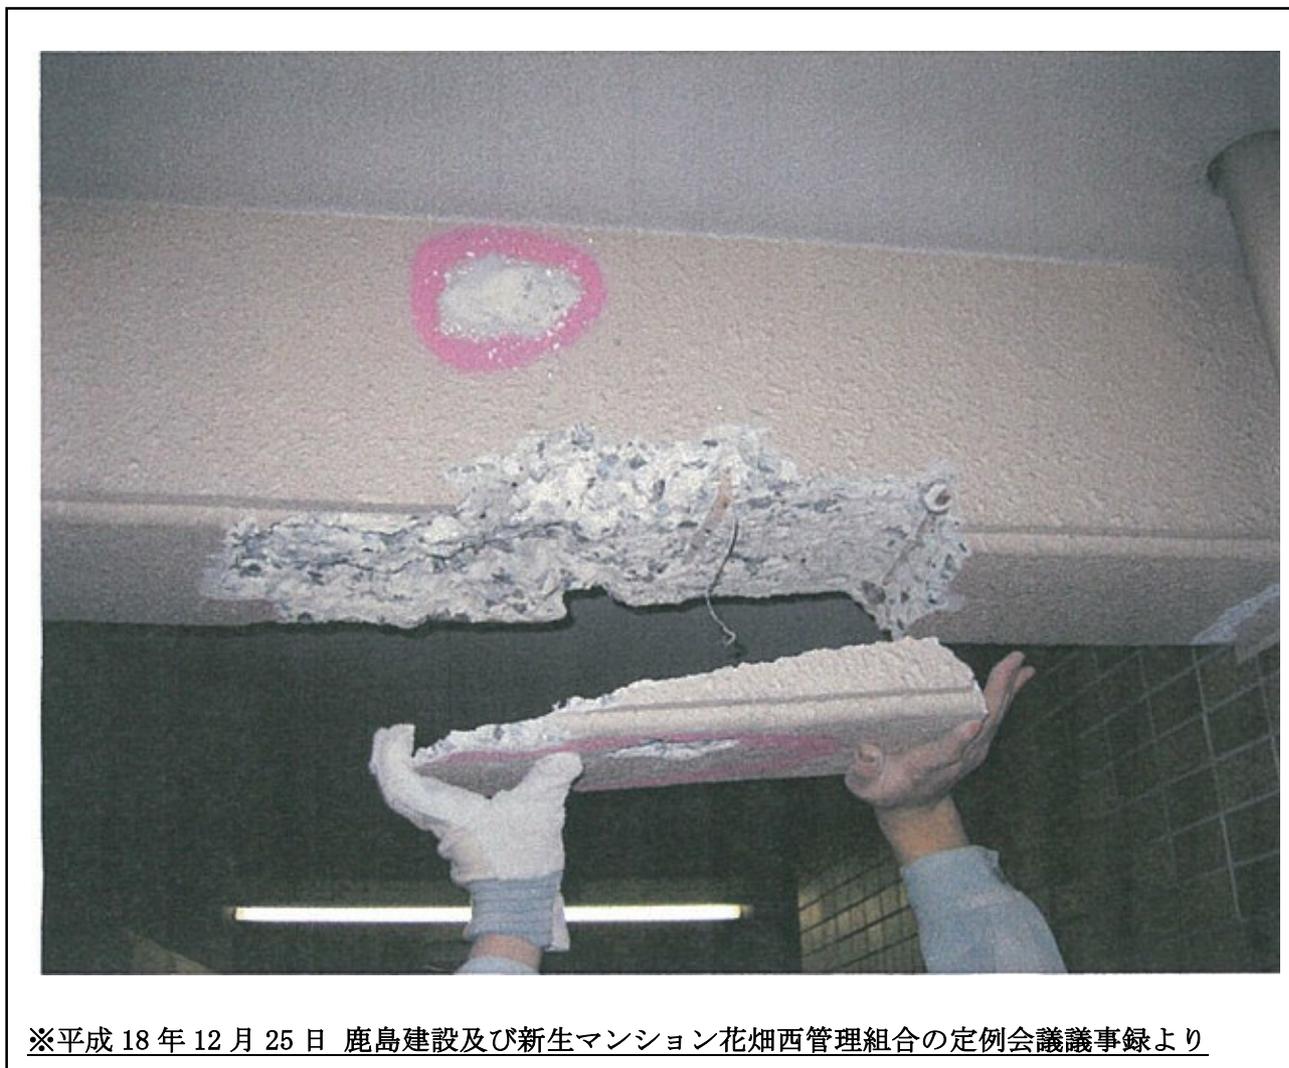
下記の写真は、久留米の新生マンション花畑西で、鹿島建設の施工不良の一つで、鉄筋の被り厚さが確保されていなかった事が原因で鉄筋が爆裂しコンクリートが落下した箇所の写真です。落下した際に、住民に被害がなかった事が不幸中の幸いでした。

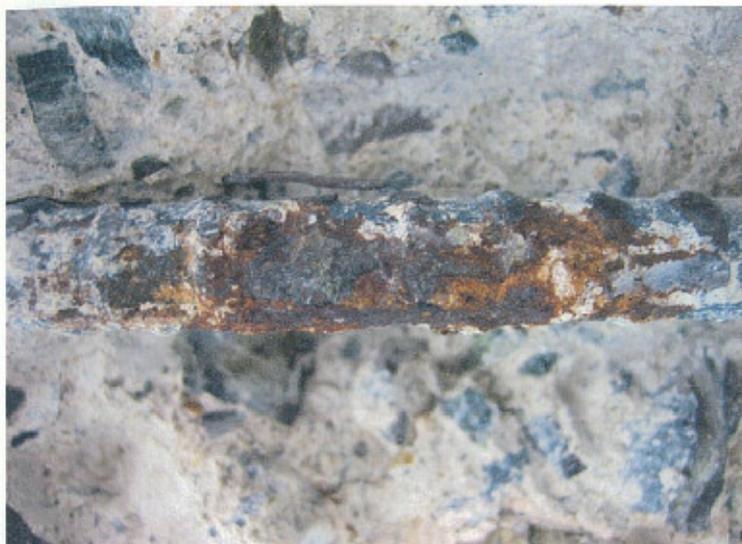
鉄筋の腐食が進行している写真（鹿島建設自らの調査）

2007年7月18日

測定位置・・・301号室 南側バルコニー天井面

研り落とし完了

鉄筋確認状況

鉄筋腐食度Ⅳ（接写）

**4段階の中で最悪の状態と、
鹿島建設自らが調査・報告**

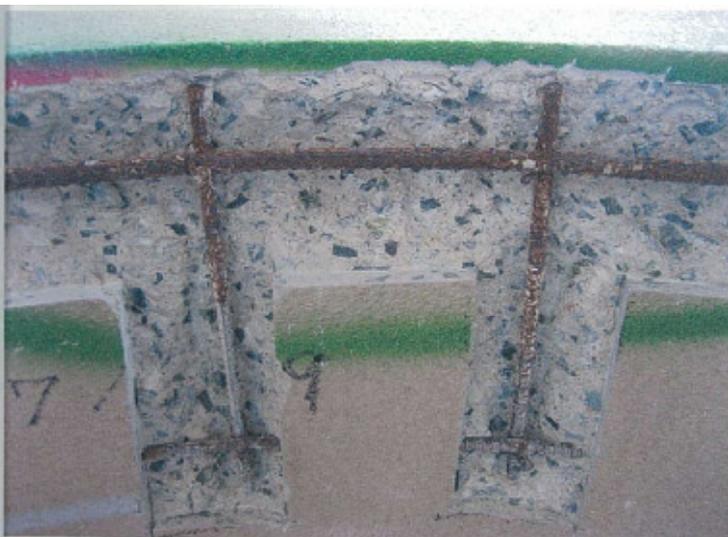
2007年7月19日

測定位置・・・1001号室 南側バルコニー手摺面

研り落とし完了

鉄筋確認状況

鉄筋腐食度Ⅳ

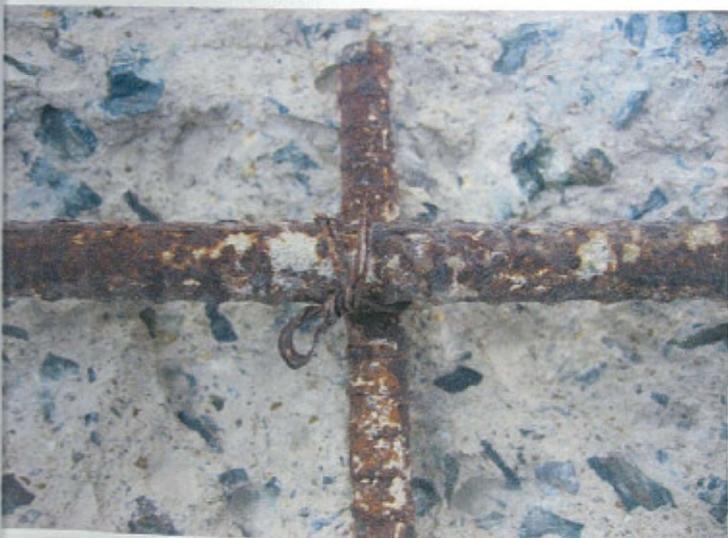
2007年7月19日

測定位置・・・1001号室 南側バルコニー手摺面

研り落とし完了

鉄筋確認状況（接写）

鉄筋腐食度Ⅳ

※平成 19 年 7 月 20 日付け 南面（2 工区）中性化試験結果報告書より
